イメージングプレート及び医療用CTの福島県帰還困難地域 における土壌の放射能分布解析への応用

Application of Imaging Plate and Medical CT to soil radioactivity distribution analysis in areas where it is difficult to return zone in Fukushima Prefecture

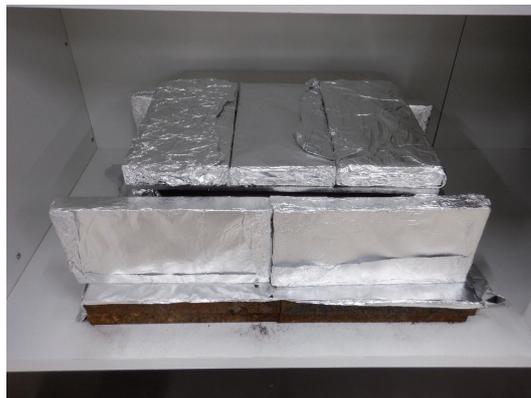
図1 ベクレル同好会が構築した陸奥鉄を用いた放射線シールド

奥鉄とは、戦艦陸奥の鉄であり、戦前の鉄として、国内で放射線シールドとして使用されているものである⁵⁾。戦後の鉄は、溶鉱炉の厚さを測定するために、少量の⁶⁰Coを鉄に混ぜており、放射線バックグラウンドが高いものになっている。そのため、低放射線バックグラウンドの測定を行う場合は、戦前の鉄である陸奥鉄が重宝されている。図1は放射線シールドシステムの写真である。陸奥鉄は20cm×10cm×1cmのもので、表面がさびているので、アルミホイルで覆った状態で使用した。また、IPの測定中は遮光しなければ、準安定状態の着色中心が状態を保持しなくなる。さらに、読み出しのためのカセットに入れる作業は暗闇で行う必要がある。

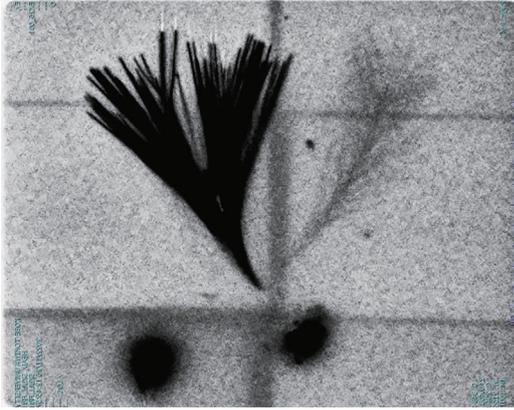
図2 福島県帰還困難地域の松と神戸の松のIPによるオートラジオグラフィー

図2は昨年度測定した福島県帰還困難地域の地権者の許可を得て採取した松の葉と栗と神戸の松の葉による1カ月間のIPによるオートラジオグラフィである。図3の写真との比較をすると、福島県帰還困難地域の松の葉と栗からの放射能レベルが高いことが明らかになった。また、ベクレル同好会により、栗の身ととげの部分分離し測定したところ、NaI(Tl)検出器での測定では、栗の実はND(Not Detected)となった。食品衛生法に定められた放射性セシウムの基準値は一般食品では100Bq/kg^{注1)}となっているので、基準値は下まわっていることが測定できた。松の葉はカリウムが含まれており、カリウムの0.012%がカリウムの

同位体である ^{40}K （半減期注²⁾13億年）が含まれているので、1カ月間の測定でIPにて測定可能となった。黒線は放射線シールドの隙間からの外部の自然環境放射線である。この測定以降は陸奥鉄による自然放射線バックグラウンドからのシールドを強化した。

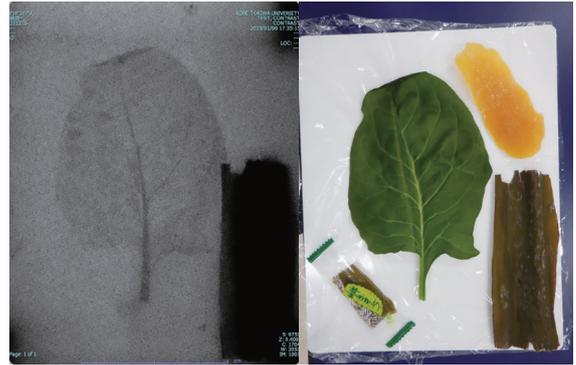
図4 ほうれん草と昆布、マンゴウ、わかめのIPによるオートラジオグラフィー（左図）、ほうれん草と昆布、マンゴウ、わかめの写真（右図）

また、一般に売られている野菜の放射能レベルを調べたのが図4左である。ほうれん草、昆布、マンゴウ、わかめを1月間IPによるオートラジオグラフィーで測定した結果である。図4右の写真と比較すると、昆布からの放射能レベルが高いことがわかる。これは ^{40}K が含まれているからである。昆布は2000Bq/kgと食品の中では高レベルであるものの一つである。ほうれん草は200Bq/kgであるが、ほうれん草の葉脈にそって高いことが確認できた。

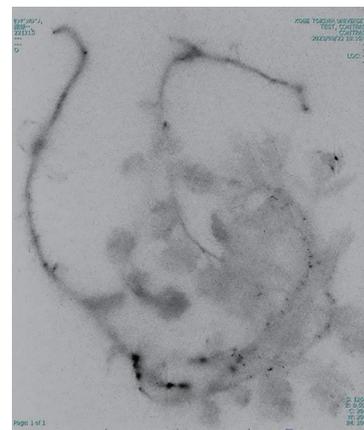
図5 ヨモギのIPによるオートラジオグラフィー

今回はヨモギが除染に有効との情報から⁶⁾、ヨモギを根から採取し、土を洗浄した状態で、IPによるオートラジオグラフィーで一週間測定したのが図5であり、その写真が図6である。この結果からヨモギの根本付近の放射能レベルが高いことと、葉にもホットスポットがあることが確認できた。

また、今回 IP によるオートラジオグラフィーの測定において、除染に有効と考えられていたヨモギは、根にも放射能が多くあり、根こそぎ採取する必要がある。

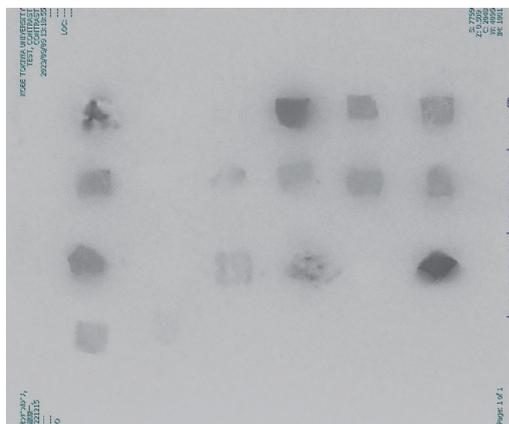
図7 22種類の岩石標本の一週間のIPによるオートラジオグラフィ

さらに、一般的に岩石から放射線が放出されることは知られているが、それを確認するため、22種類の岩石標本を、構築した放射線シールドシステムで1週間IPによるオートラジオグラフィで測定した。岩石は地域によって同じ名前の岩石に関しても放射線レベルが違うが、本測定では、放射線を出す小石が存在することを確認することを

目的として測定した。図7は22種類の岩石標本のIPによるオートラジオグラフィであり、図8はその写真である。このように長石、流紋岩、花崗岩等は、放射線を出すので、土壌の放射線測定をする前に、あらかじめ岩石を測定した。

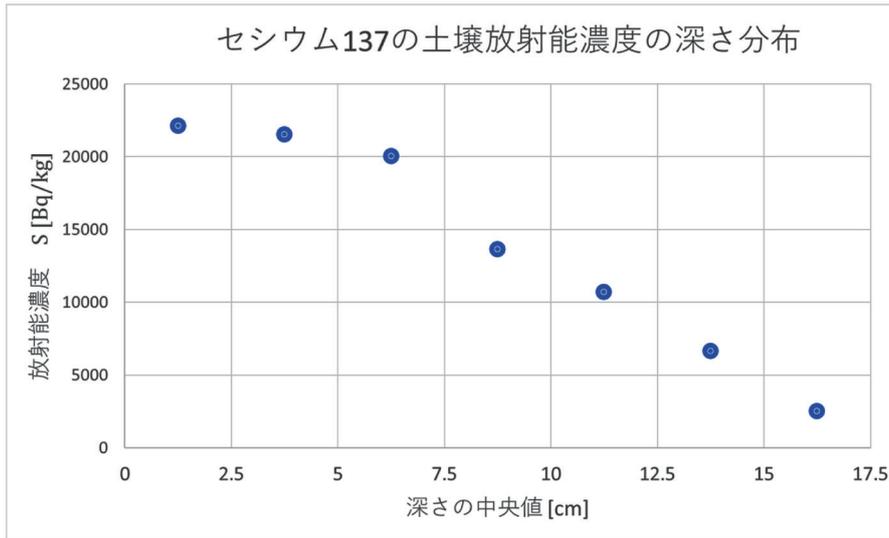
図9 セシウム 137 の土壌放射能濃度の深さ分布

図9は昨年度大熊町役場を介して地権者の許可を得て、ライナー採土器で、ふた付きサンプルライナーチューブに採取した土壌を、2.5cmごとに

U9容器に分け、NaI (Tl) 検出器で測定した放射能濃度の分布であり、土の重さを測定しているもので、kgで割った値となっている。2.5cmごとの放射能濃度の測定は、土壌の放射能濃度の偏りを平均化するため、U9容器に入れる前に、土壌をビニール袋の中で良く混ぜる作業をした。

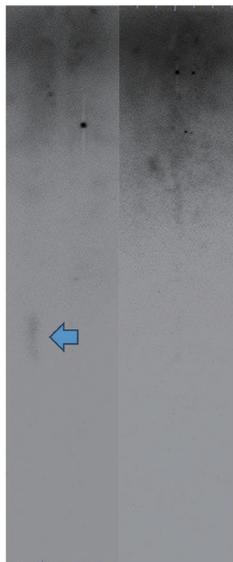
図10 ふた付きサンプルライナーチューブ1のIPを密着したオートラジオグラフィーの測定

図10がふた付きサンプルライナーチューブ1の深さ方向のIPの2日間によるオートラジオグラフィの測定である。図11がふた付きサンプルライナーチューブ1の表裏の写真である。今回の結

図10では真ん中から2cm程度下方のところに、放射能の塊が観測される(青矢印)。ここまで、放射能が浸透しているのか、放射線を出す小石があるのかを非破壊で調べるため、X線CT装置により、断層写真の撮影を行った。図12はX線CT装置により取得した断層写真である。X線CT画像で

果から、今までは2.5cmごとの平均化した放射能濃度しか測定していなかったが、IPによるオートラジオグラフィーを用いることで、放射能が土壌の深さ方向にホットスポット的に浸透している状態もあることが初めて明らかになった。

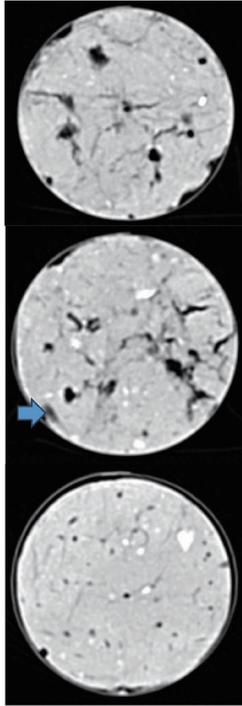
図 12 ふた付きサンプルライナーチューブ 1 の CT 画像
上：上から 5cm 付近、中：真ん中よりも 2cm
下付近、下：下から 5cm 付近

は密度が高いものは白く、空洞は黒色となる。上から5cm付近が一番上、真ん中よりも2cm下付近が中、下から5cm付近が下となっている。真ん中よりも2cm下付近がちょうど図10で放射線の塊が観測される付近であるが、小石のようなものではなく、むしろ空洞になっている状態であり、放射能が浸透していることが確定できた(青矢印)。図12の下画像は、本測定地の休耕田は20cmより深いところが粘土層になっているので、図中上と中とは空洞が少ない質の異なった画像となっている。

- (1) 図 12 の上と中の画像より、3月に事故が起こり、田植え前の耕されていない時期であったので、稲等の植物の根が張った後に、腐った状態の空洞ができていたのではないかと考えられる。それに沿って ^{137}Cs が浸透するのではないかと考察される。
- (2) 図 12 の上と中の画像及び図 6、図 7 の比較により、ヨモギなどの根に Cs 等の物質が集まる植物の性質から、根に集まった ^{137}Cs がホットスポットになった可能性も考えられる。

X 線 CT 装置を用いて解析を行ったことにより、IP によるオートラジオグラフィーで検出したものが、放射線を出す小石ではないことが明らかになった。このことから、IP によるオートラジオグラフィーと X 線 CT 画像を併用することにより、より精度の高い土壌分布の解析が可能であることが示唆された。また、上部からの空洞を追跡することもでき、ホットスポットのできる原因の解明と放射能がどう浸透するかのメカニズムの解明にも使用できるのではないかと研究中である。

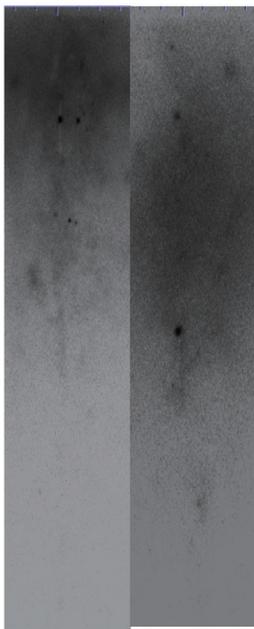
図 13 ふた付きサンプルライナーチューブ 2 の IP を
密着したオートラジオグラフィーの測定

図 13 はふた付きサンプルライナーチューブ 2 の IP によるオートラジオグラフィーの測定であり、

ふた付きサンプルライナーチューブ 1 の結果が、特殊な結果ではなく、ふた付きサンプルライナーチューブ 2 も同じようにホットスポットが観測された。
